# MEMORIA JUSTIFICATIVA

DE ACTUACIONES REALIZADAS

EN EL ATENEO DE MADRID

**Ateneo Científico, Literario y Artístico de Madrid**

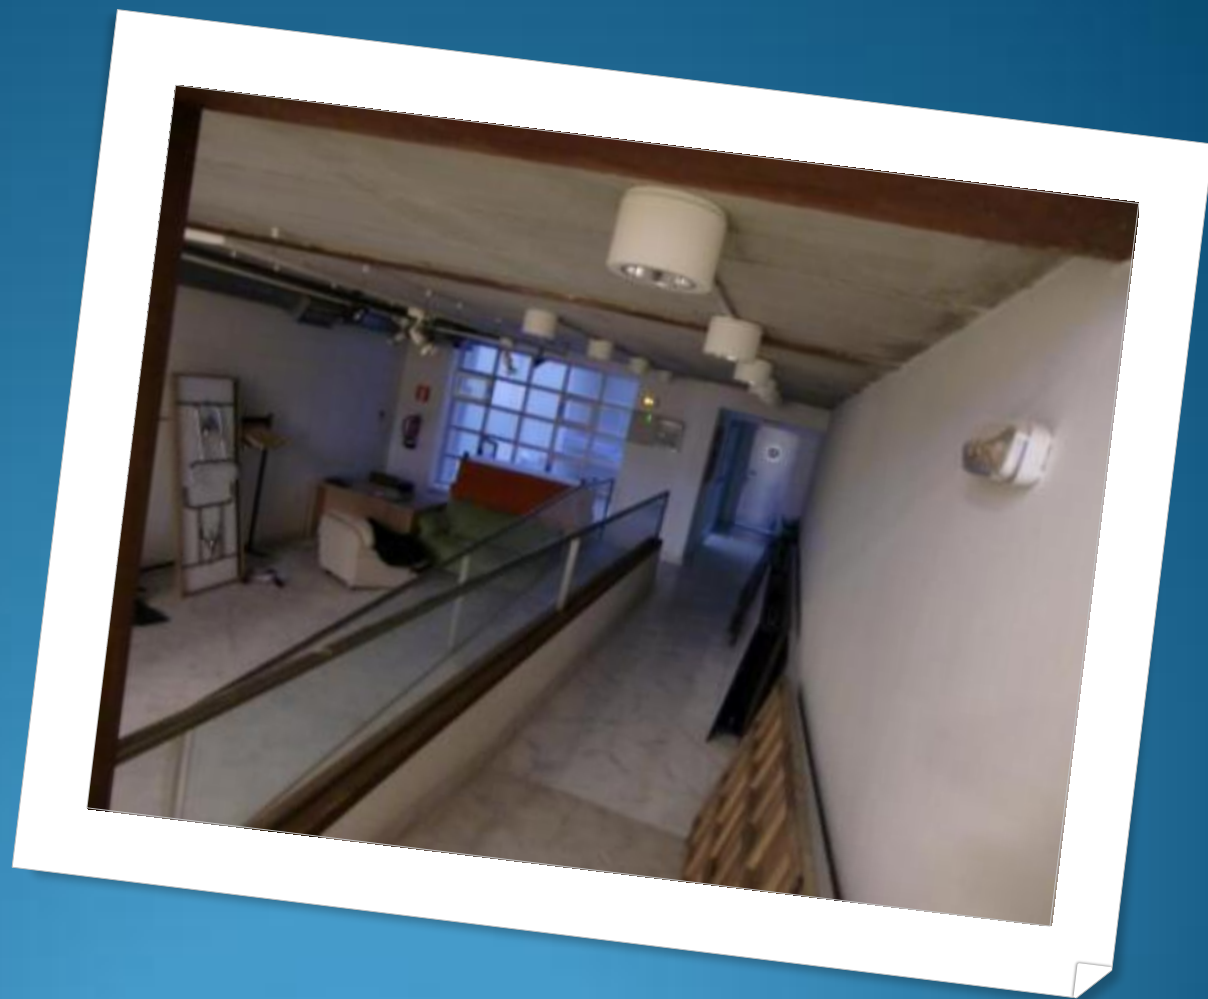
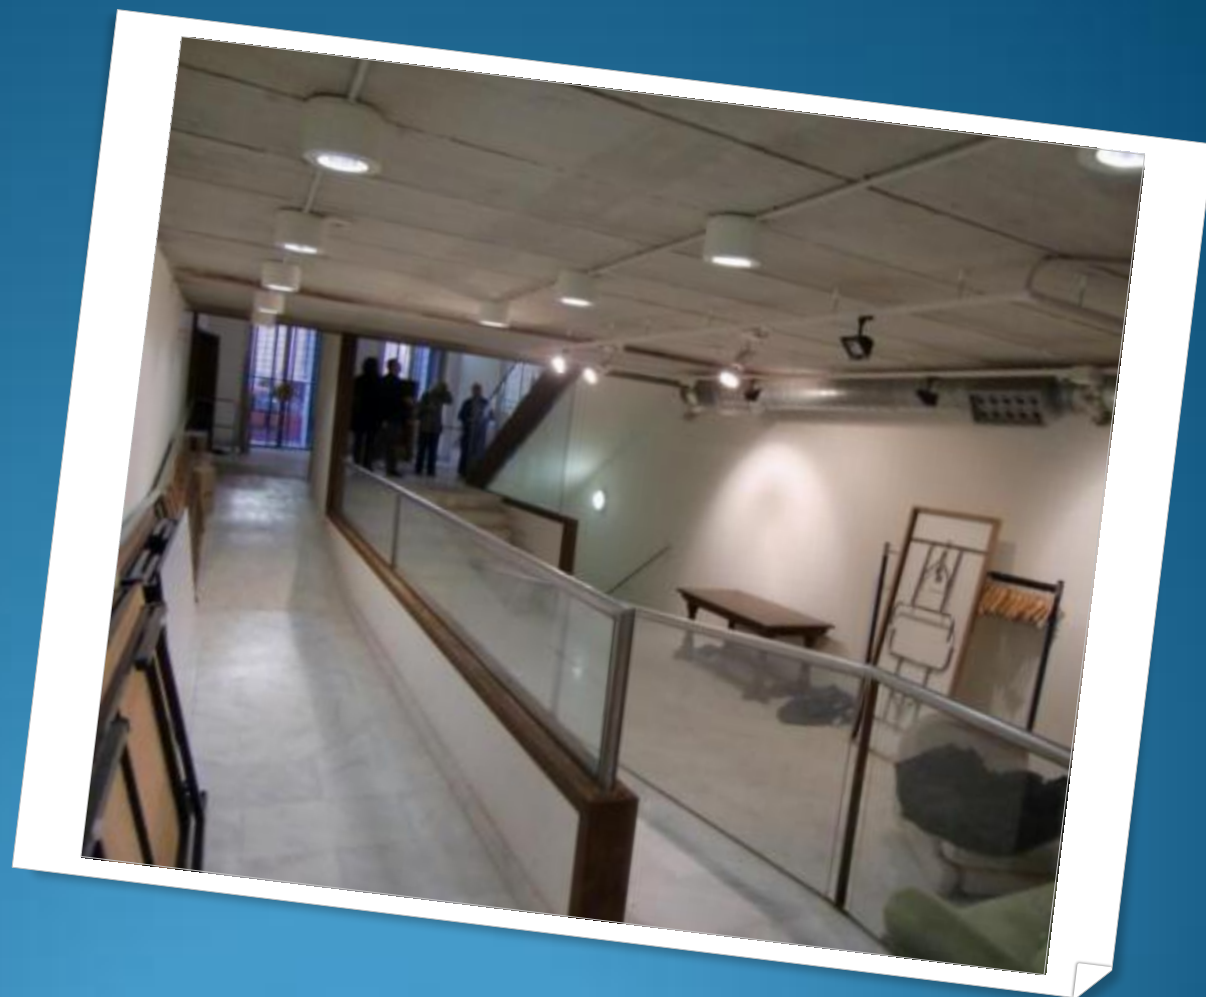
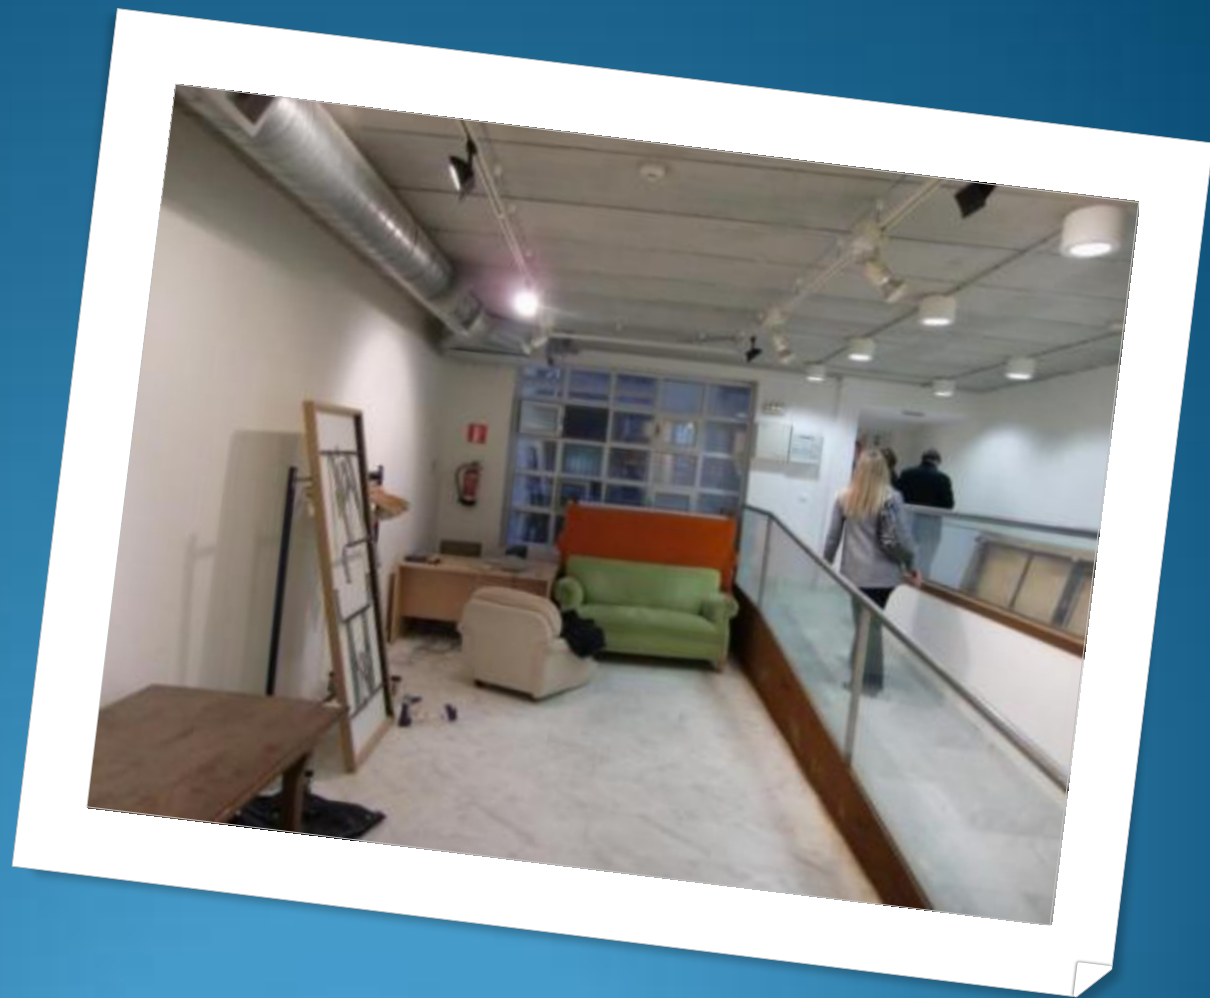
Antes

Se usaba como trastero

Se han llevado a cabo trabajos de demolición previa, tabiquerías para la formación de almacenes, nuevas carpinterías, revestimientos de paredes con sistema de DM expositivo, pintura y pulido y limpieza de solados existentes, así como una renovación de las instalaciones de electricidad, sistema de iluminación expositiva y climatización.

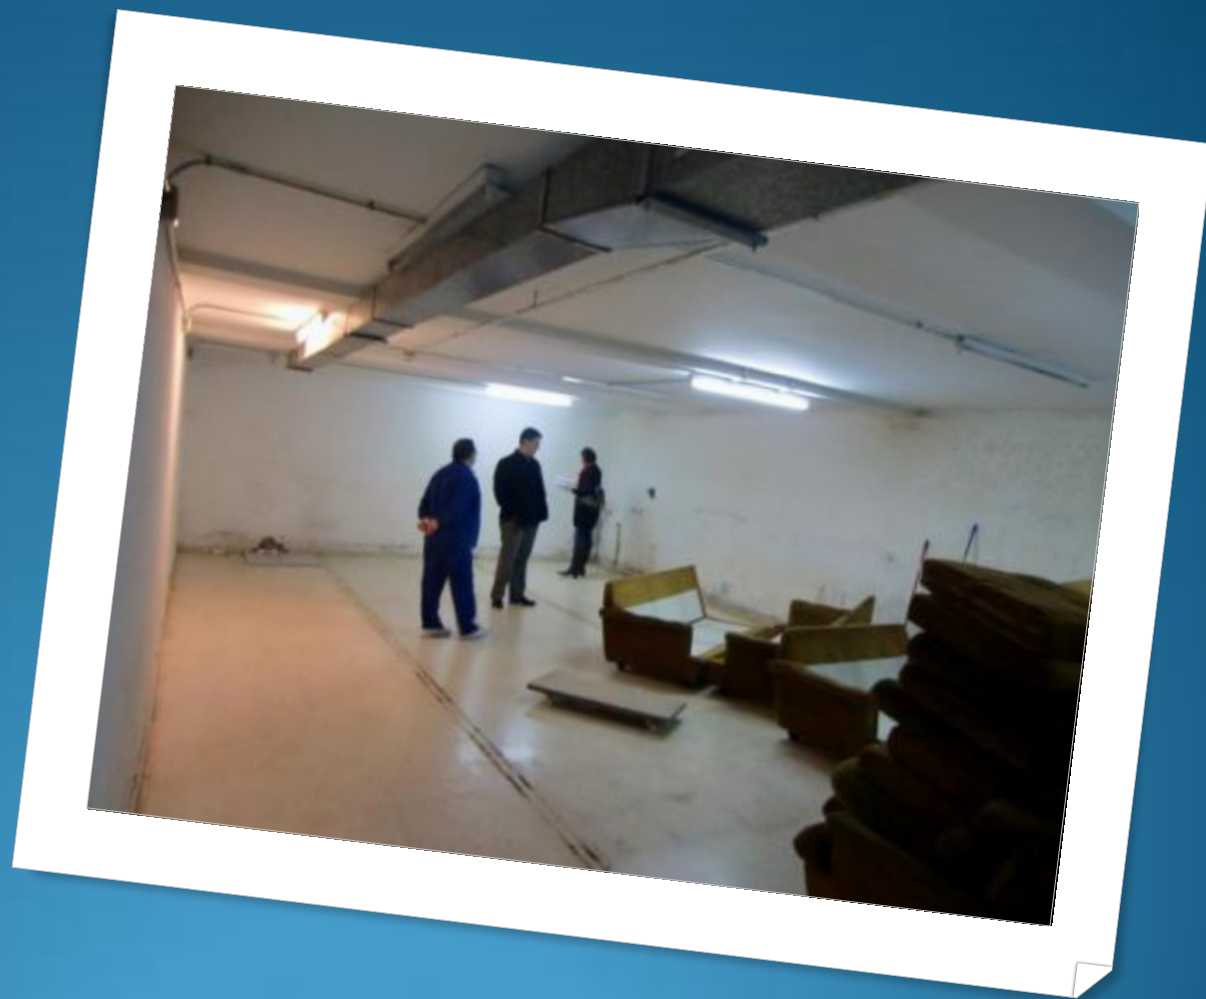
## Antes

Humedades, filtraciones,  
espacio inutilizable e  
insalubre

...Se ha realizado una cámara ventilada en una zona medianera del depósito de planta baja, para resolver problemas de filtraciones de humedad que provenían de averías en el saneamiento de edificios contiguos, ...Se ha realizado la conexión y puesta en marcha del sistema de extracción y deshumectación. Se ha realizado una limpieza y acondicionado de solados y paramentos de diferentes cuartos sin uso y en mal estado de conservación, para su utilización como depósito o almacén. .... reparar paramentos verticales y horizontales, así como la protección anticorrosivo de la vigería metálica de la zona afectada....

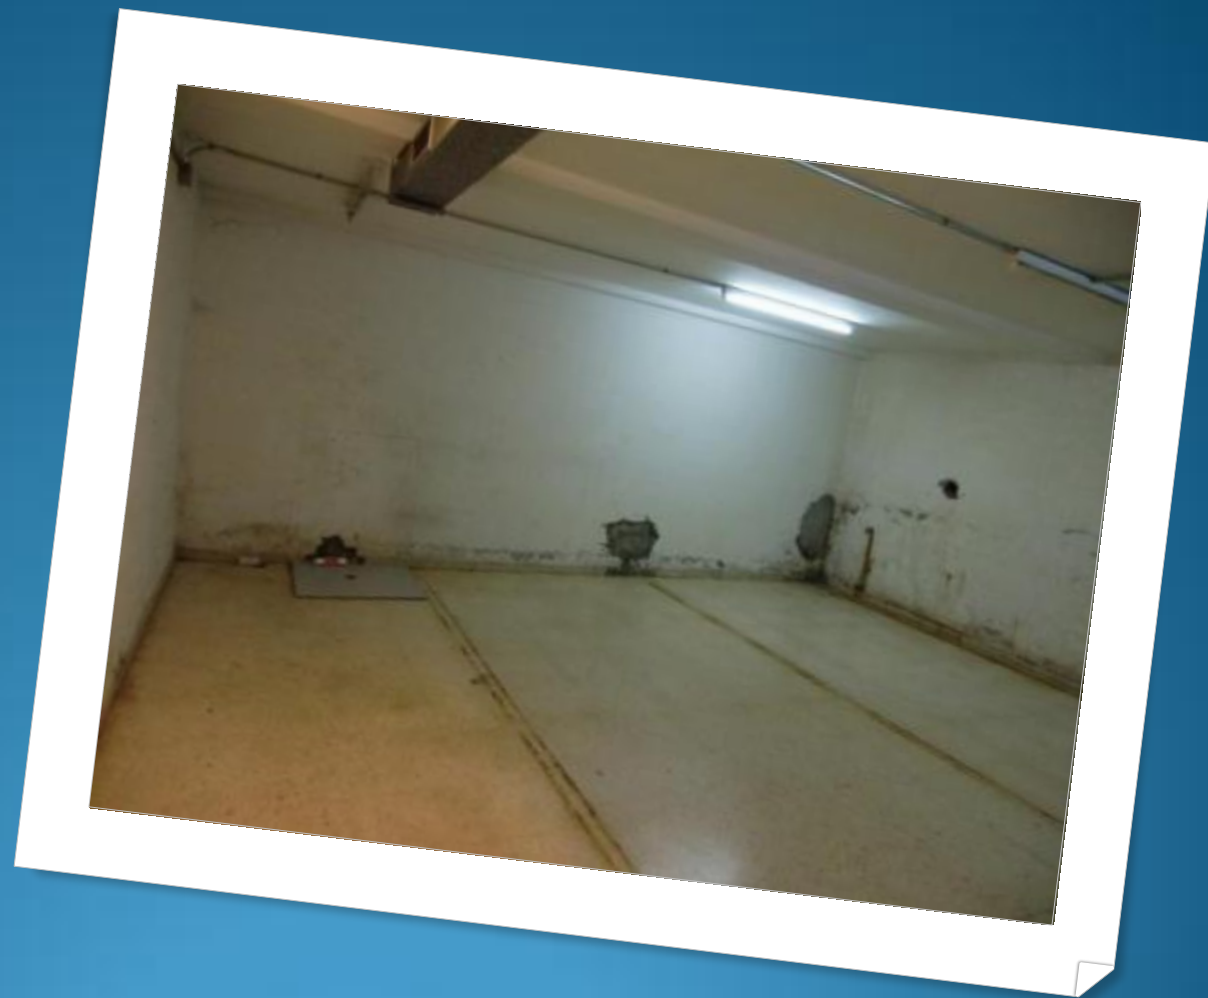
## Antes

Humedades, filtraciones,  
espacio inutilizable e  
insalubre

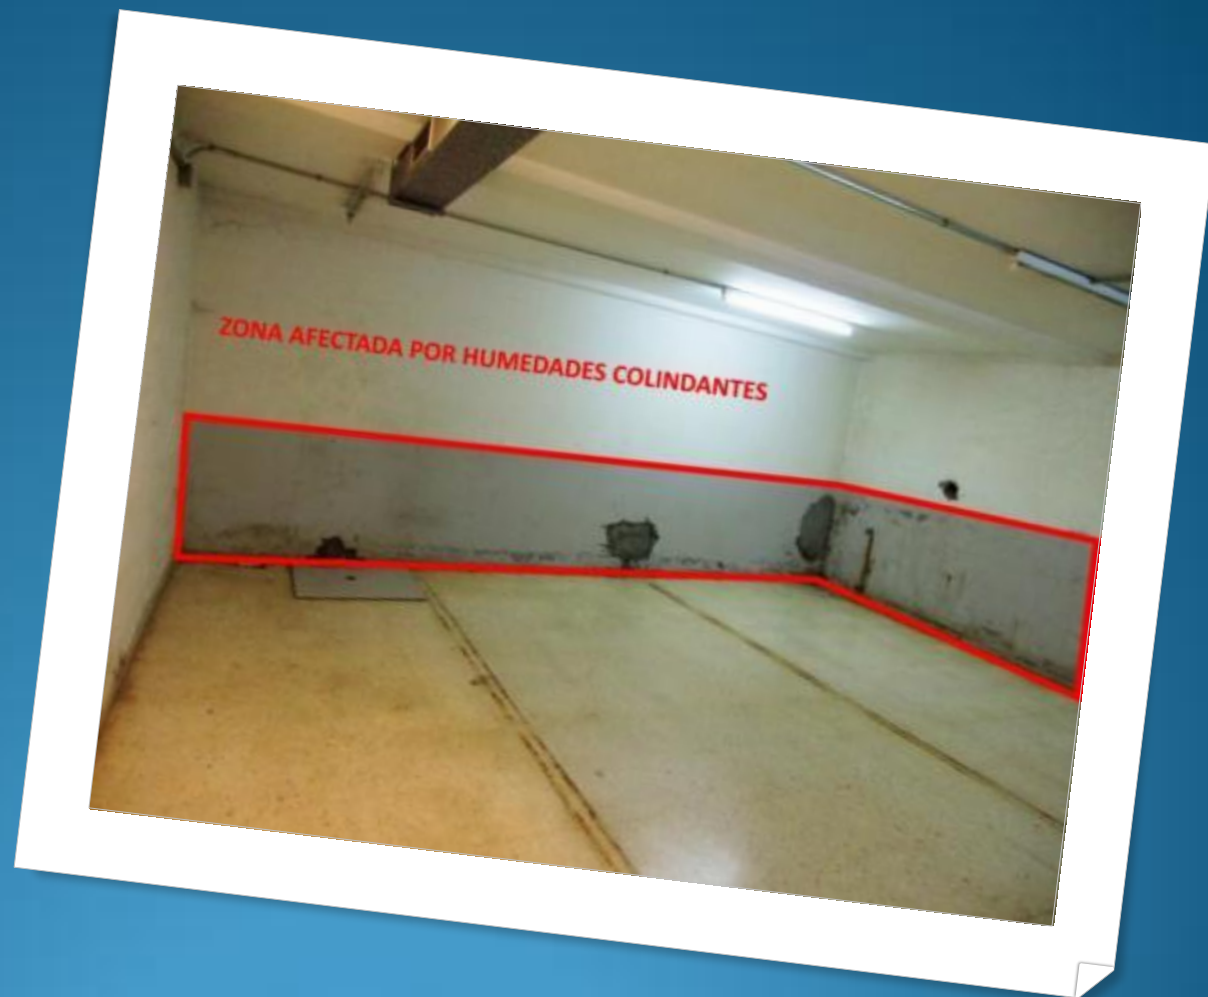
## Antes

Humedades, filtraciones, espacio inutilizable e insalubre

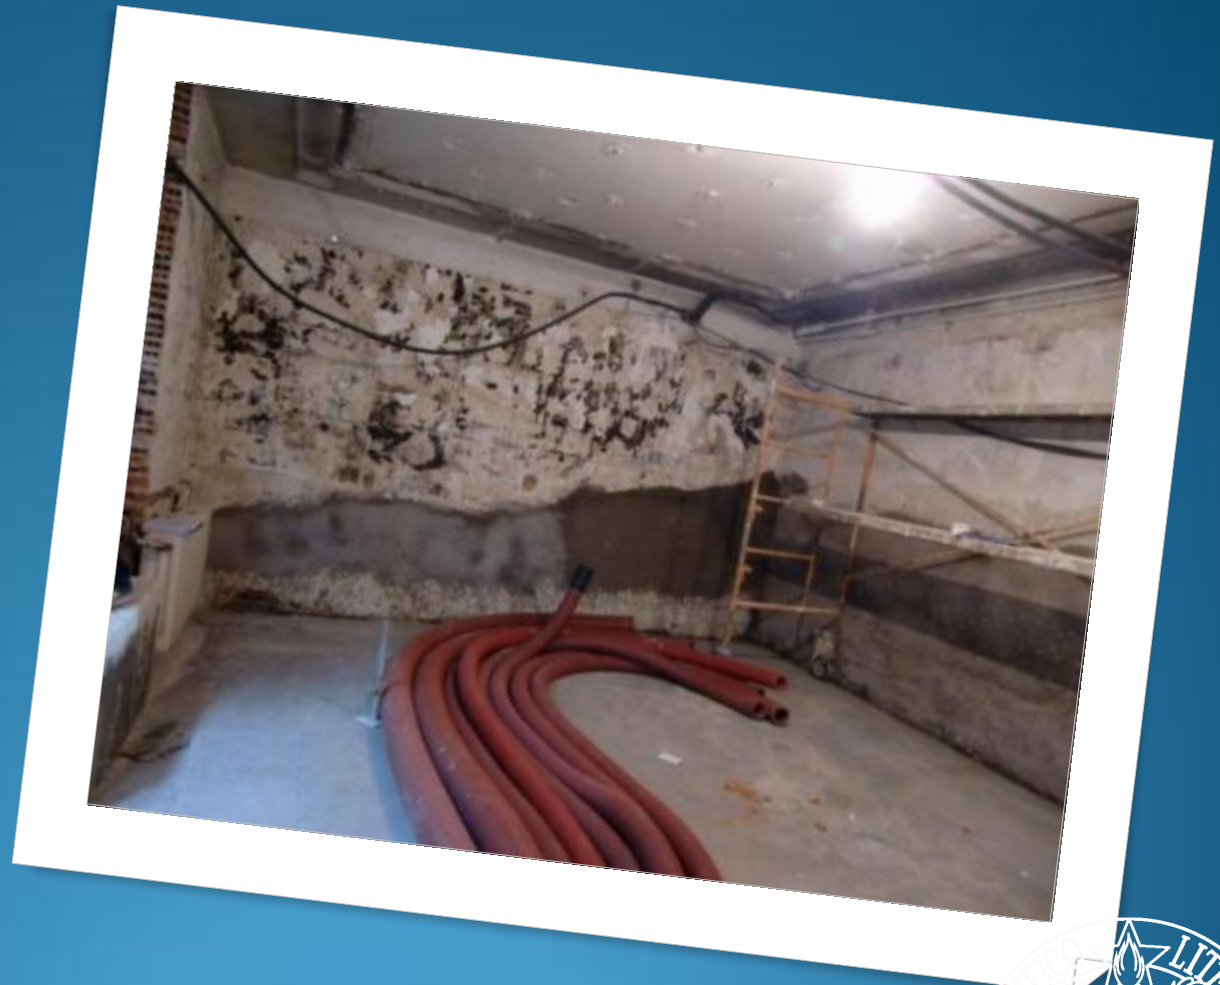
## Espacio Prado Antes

Tras la retirada de las estanterías con libros, aparecen filtraciones y humedades de las fincas vecinas. En la imagen conductos eléctricos del nuevo centro de transformación eléctrico

Una vez que se ha recuperado capacidad de almacenaje en la zona de archivo, se ha podido actuar en esta zona, para recuperar su uso original como sala múltiple y polivalente, denominándola “Espacio Prado” para distinguirla de la Sala de Exposiciones principal del edificio. Se ha mantenido el acceso a la sala desde el hall de entrada, pero se ha realizado un nuevo acceso abriendo el hall de ascensores en planta baja, comunicándola así con la recepción del edificio a través del núcleo de ascensores.

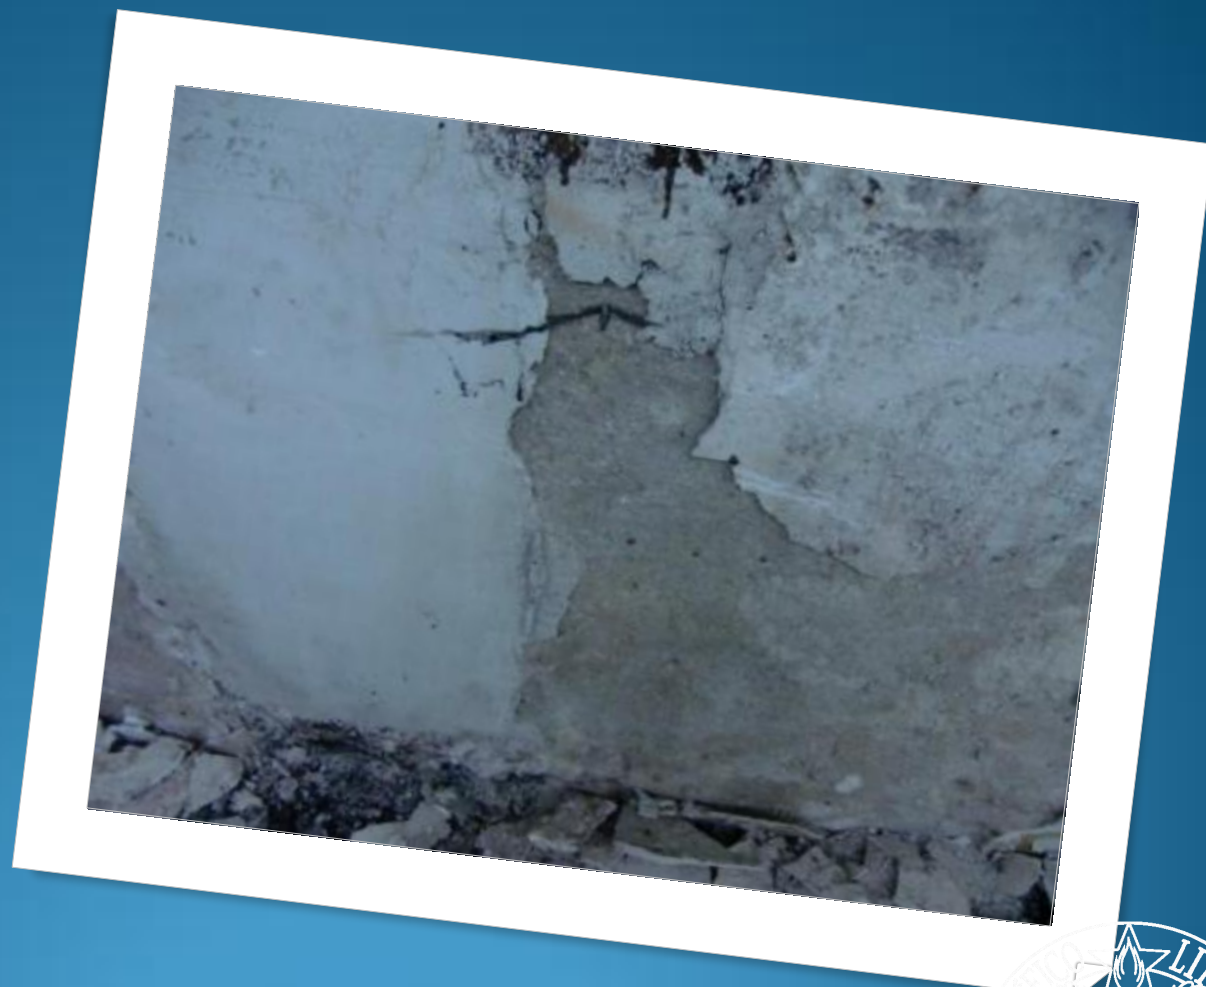
**Espacio Prado  
Antes**

Muros laterales en muy  
malas condiciones

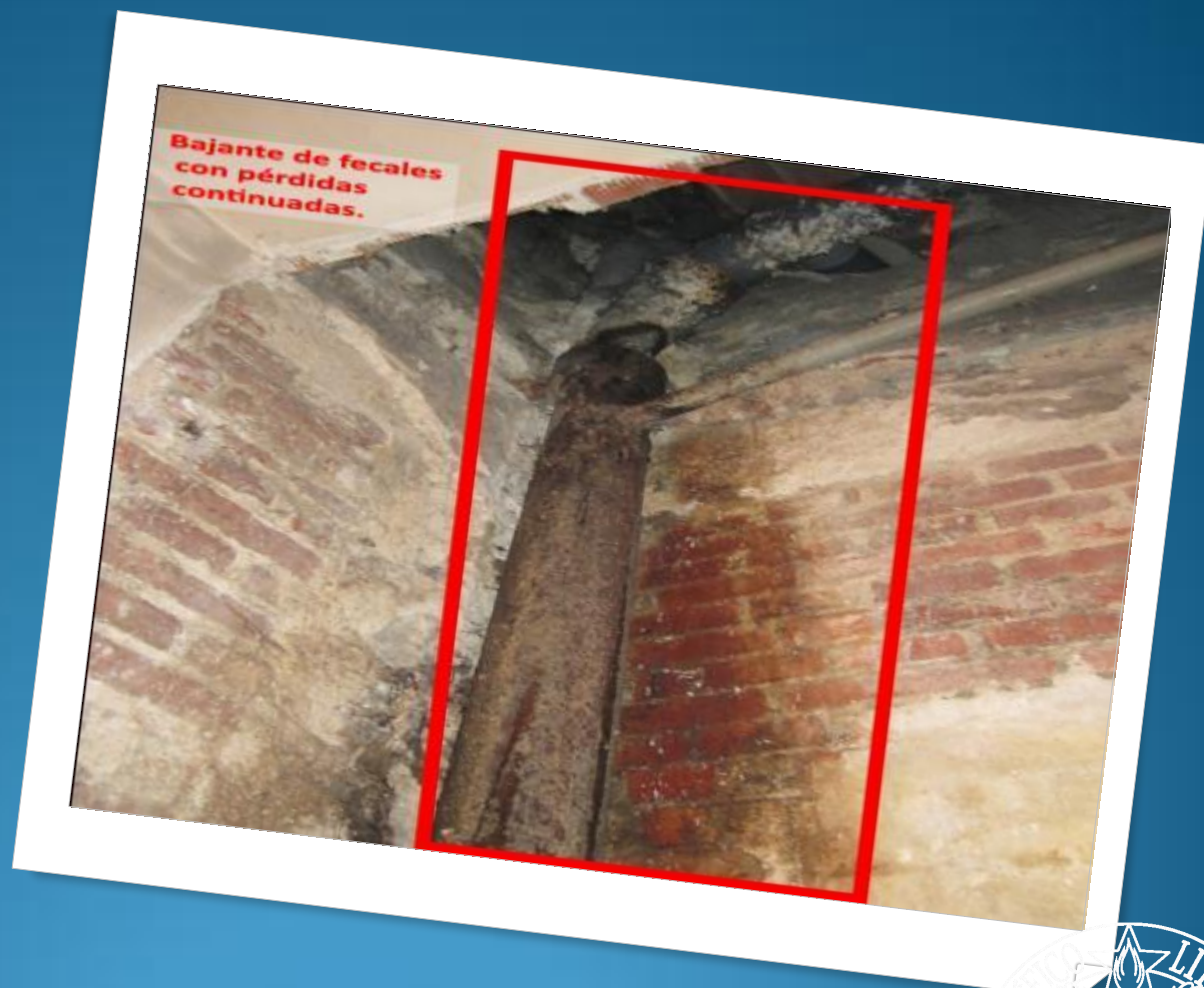
Actuación sobre zonas deterioradas con humedades persistentes, bajantes deterioradas, pocería obsoleta y con pérdidas

Se han ejecutado nuevos revestimientos de mortero monocapa coloreado y se han instalado elementos de protección a humedad en la fachada neomudejar posterior del edificio, tales como vierteaguas, lagrimeros, canalones y bajantes.

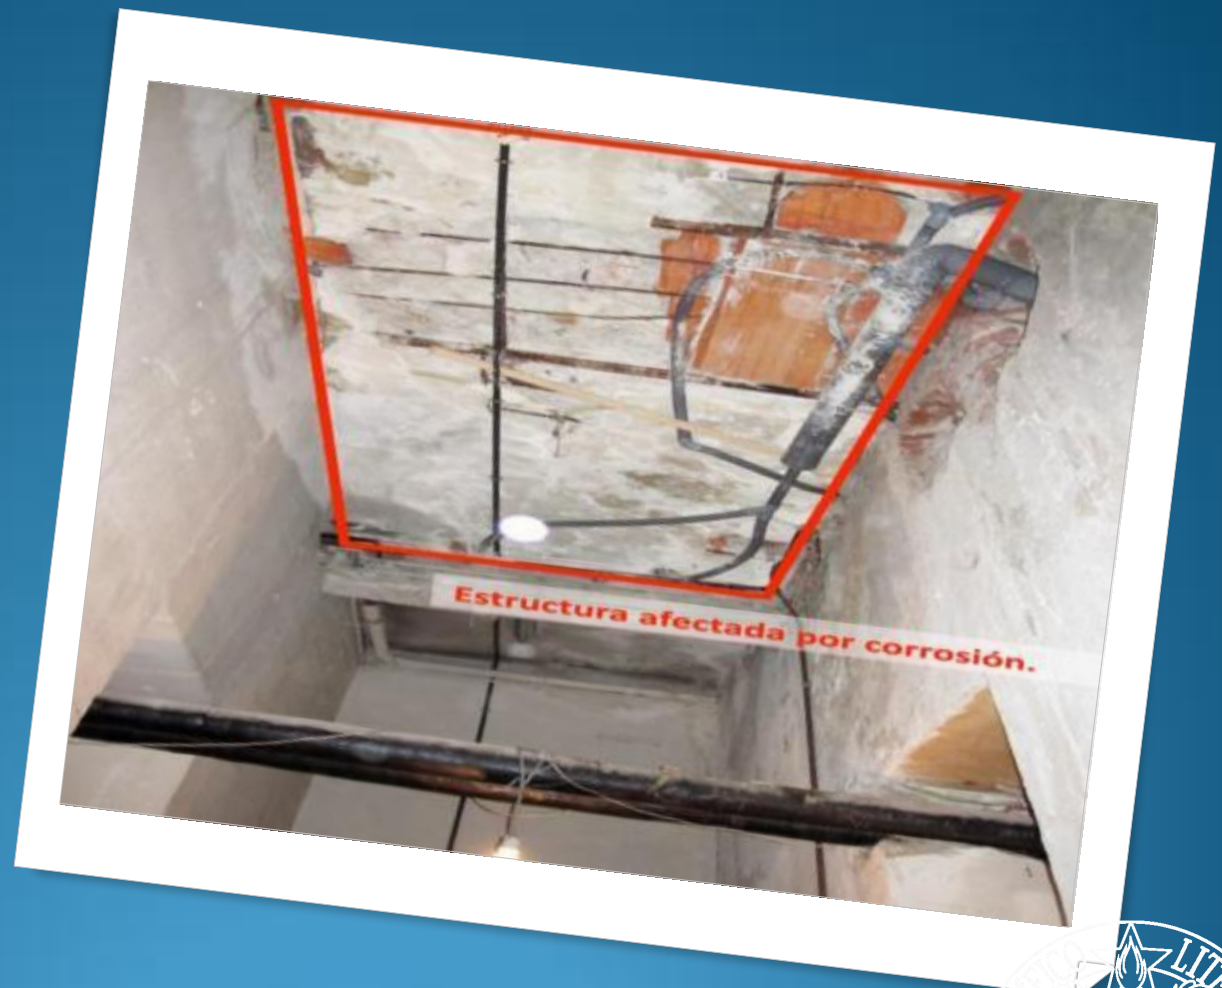
Paramentos interiores deteriorados bajo la zona de aseos, estructura metálica de forjados en riesgo.

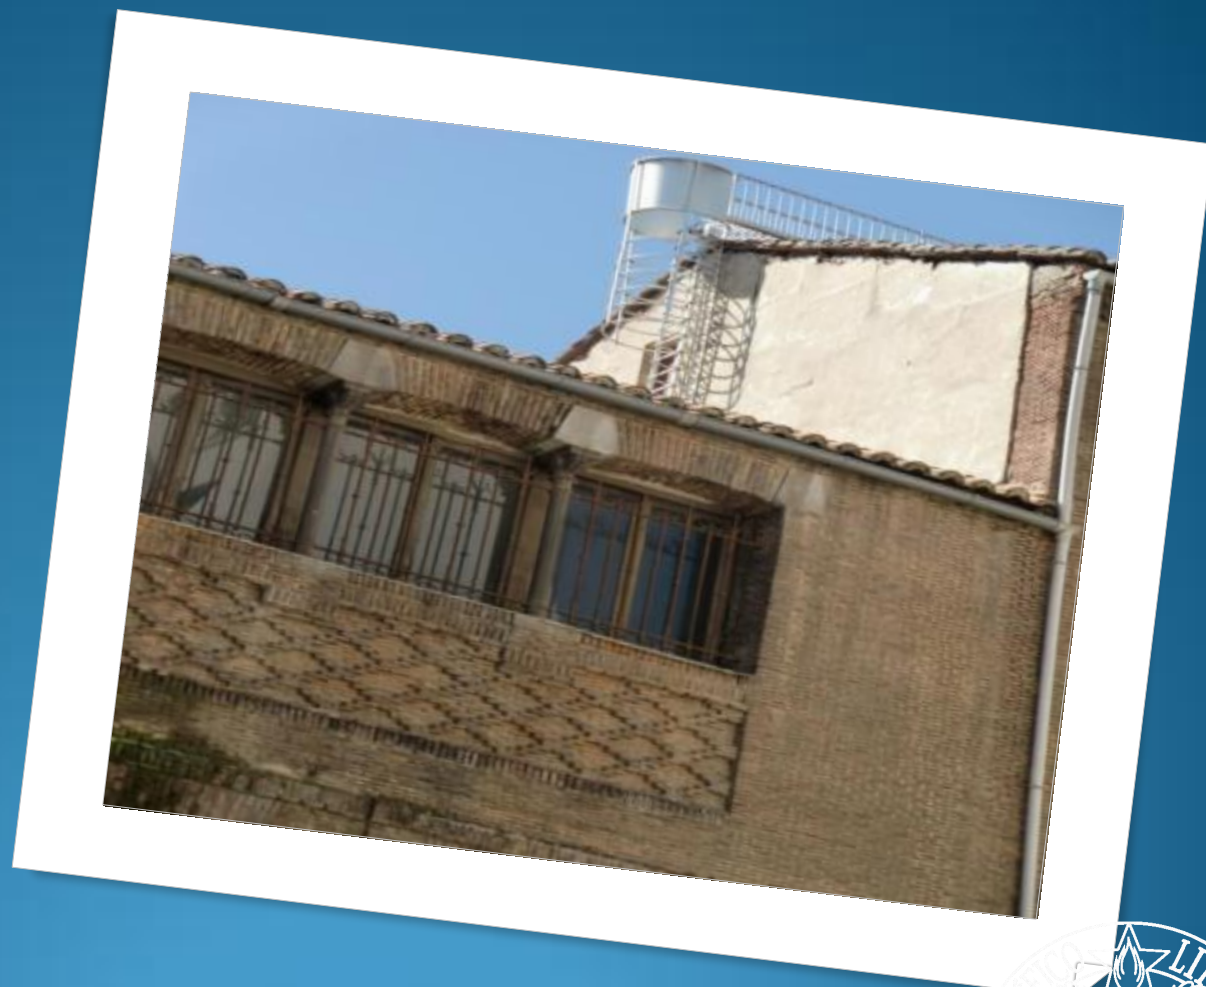
Estado previo de  
patios y fachada  
posterior

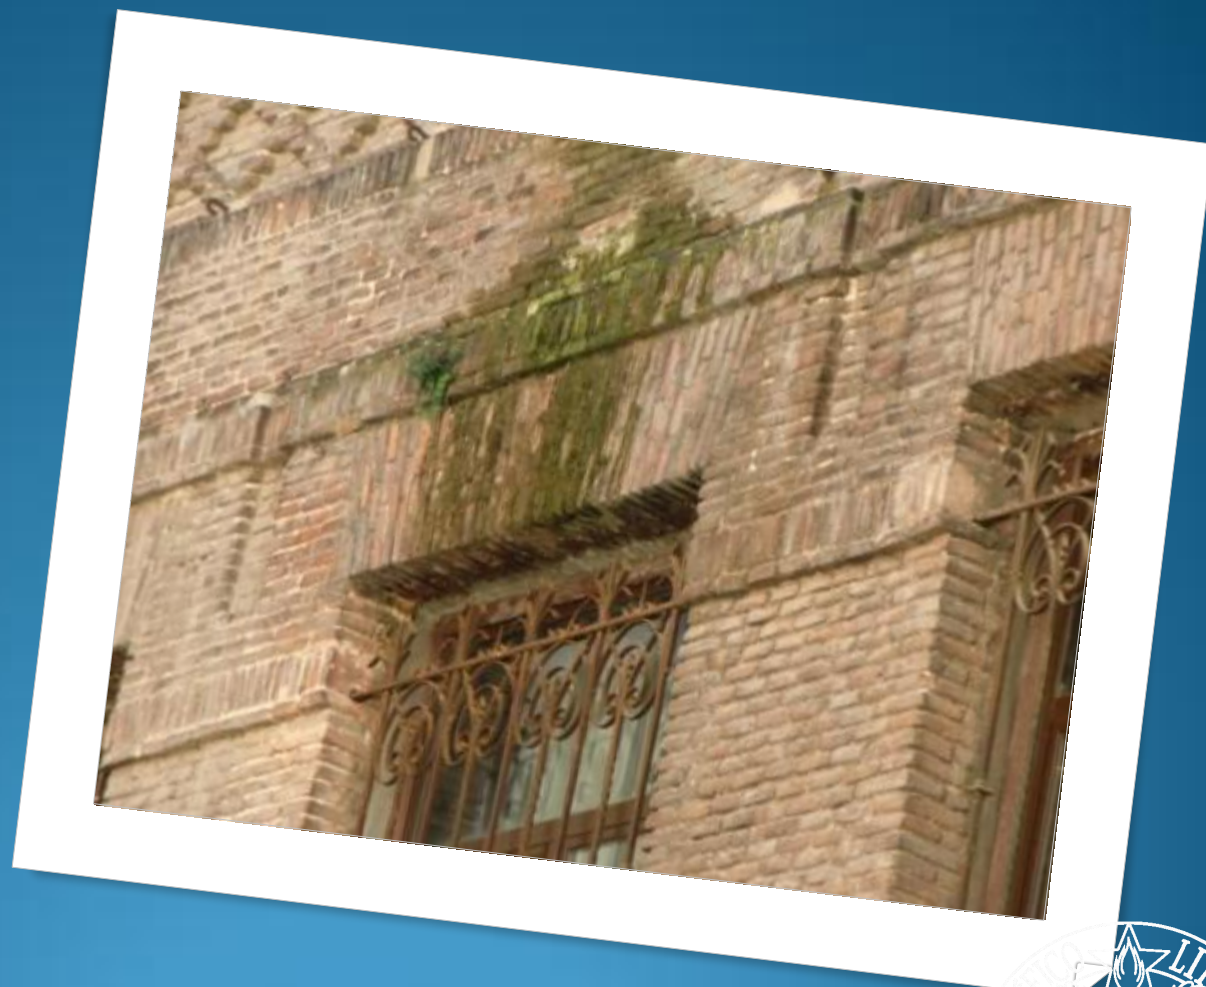
Estado previo de  
patios y fachada  
posterior

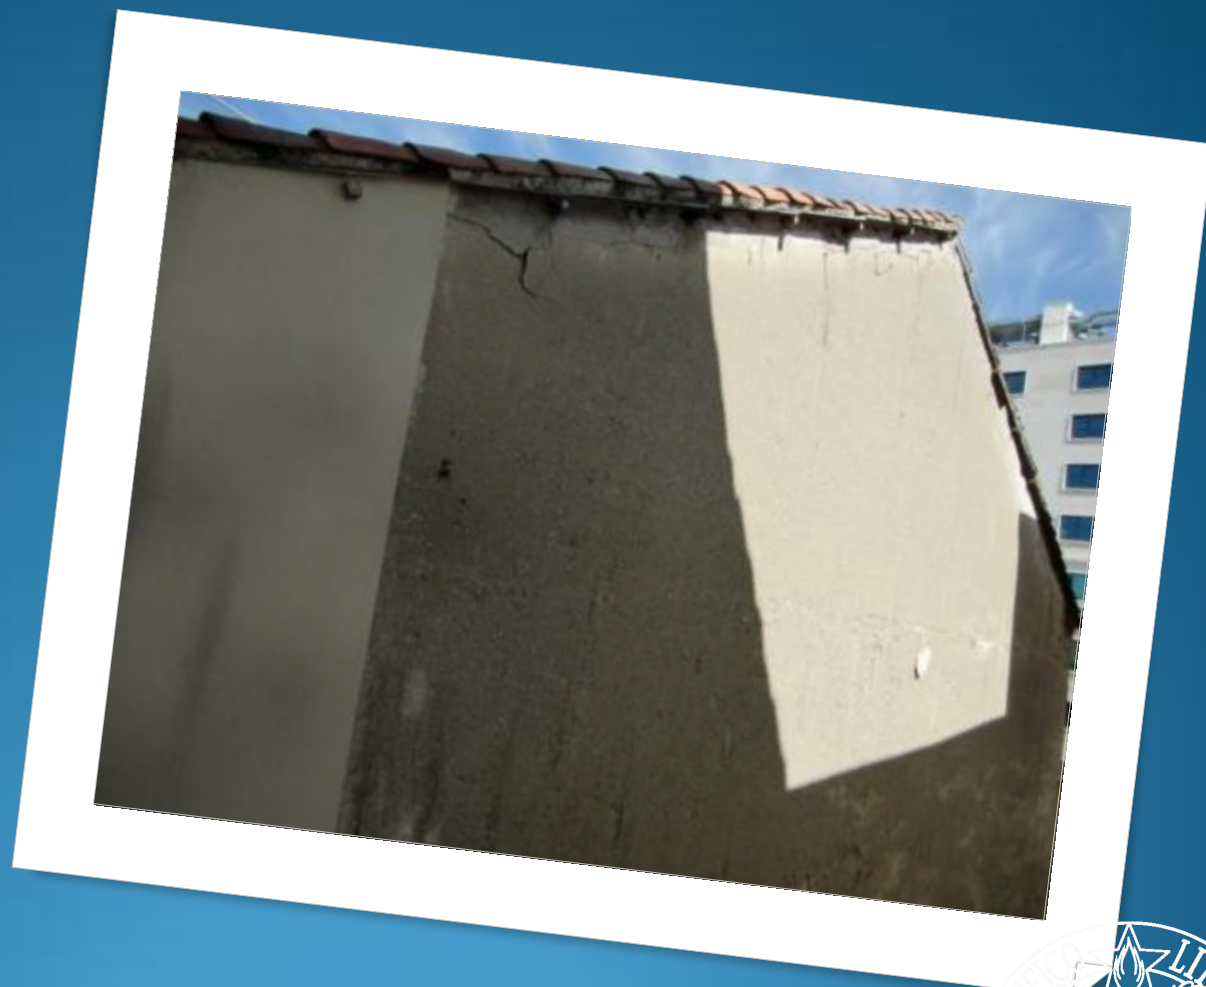
Estado previo de  
patios y fachada  
posterior

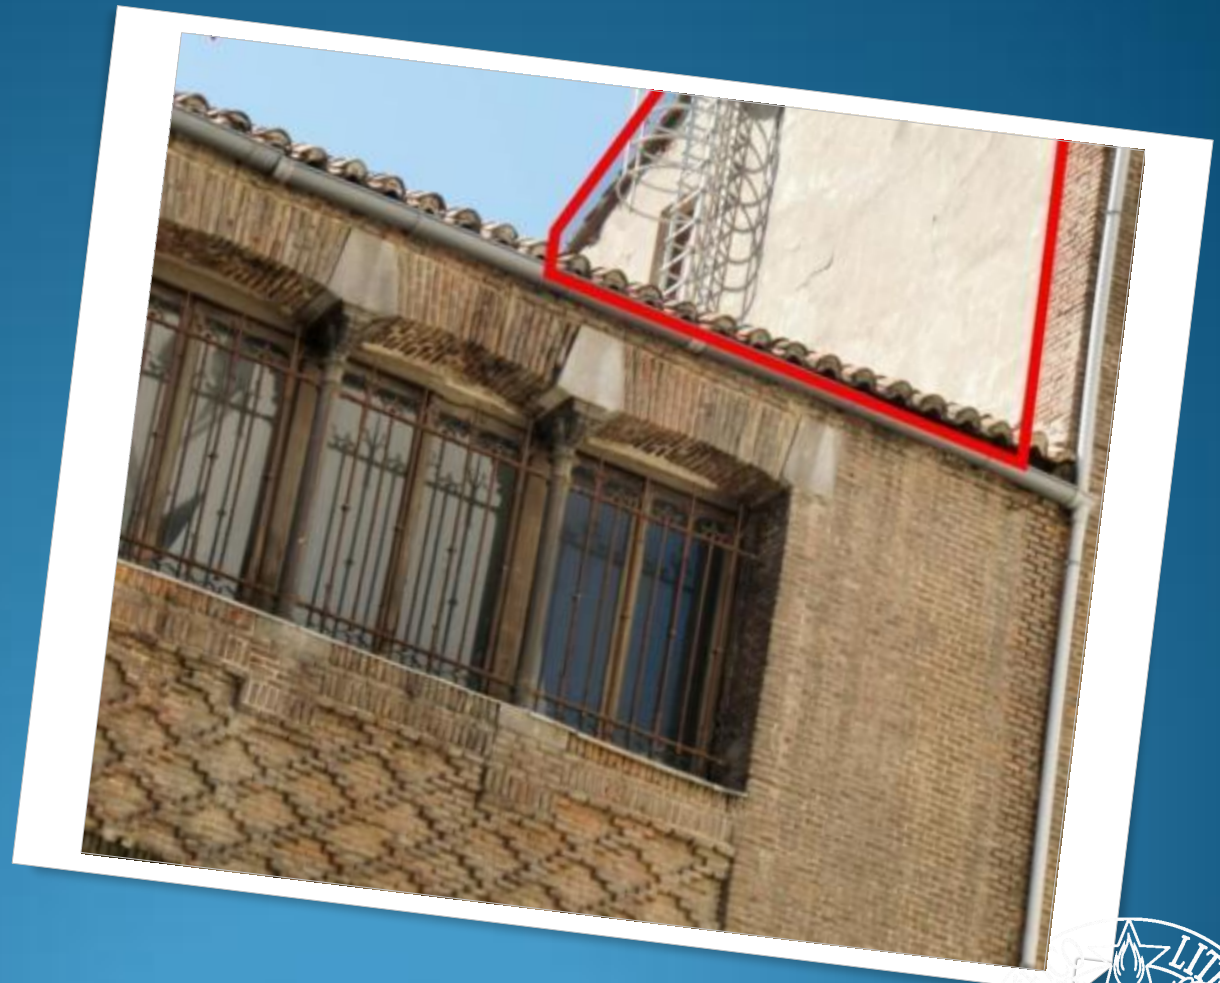
Estado previo de  
patios y fachada  
posterior
