# MEMORIA JUSTIFICATIVA

DE ACTUACIONES REALIZADAS

EN EL ATENEO DE MADRID

**Ateneo Científico, Literario y Artístico de Madrid**

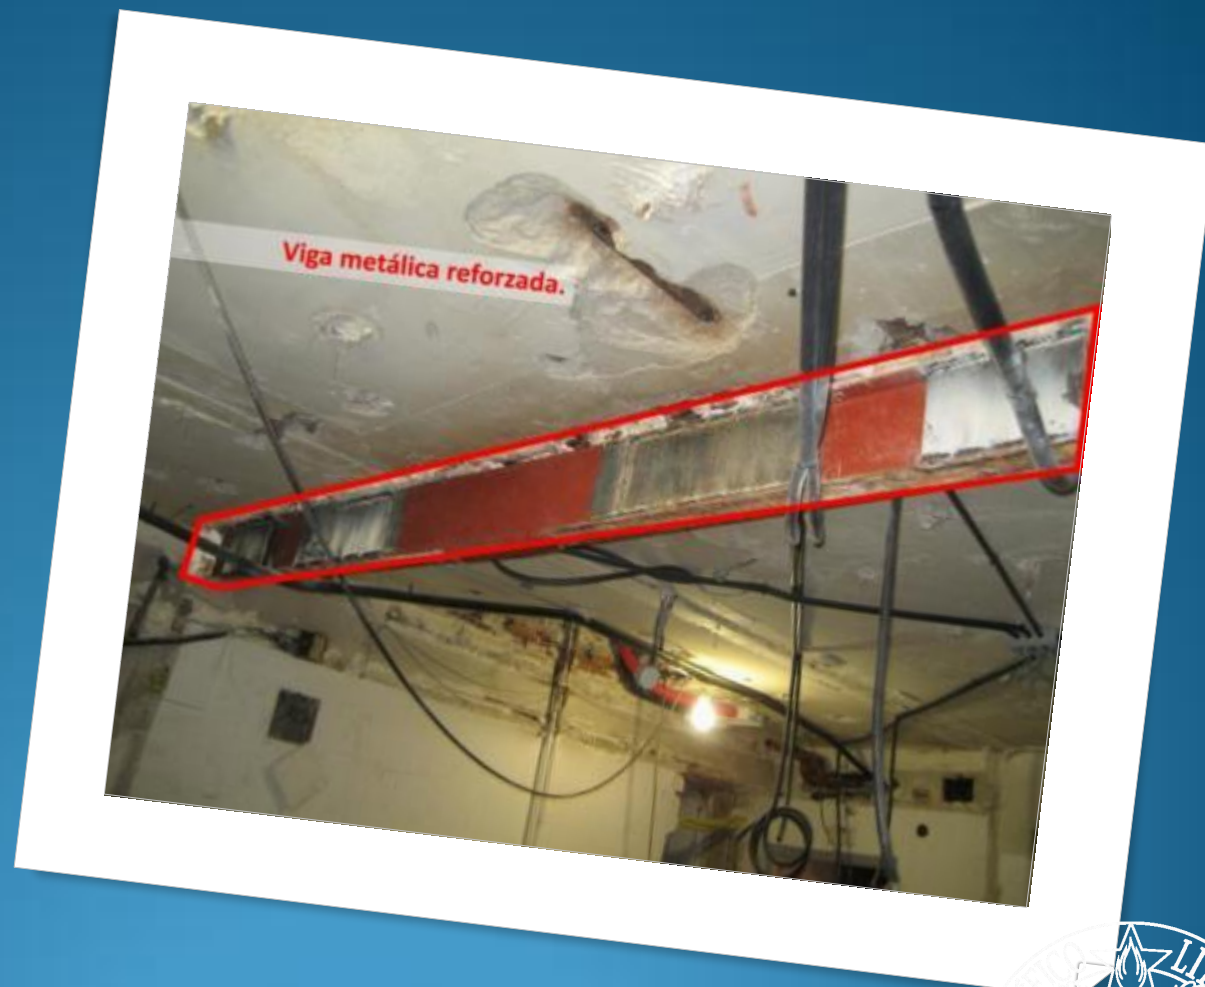
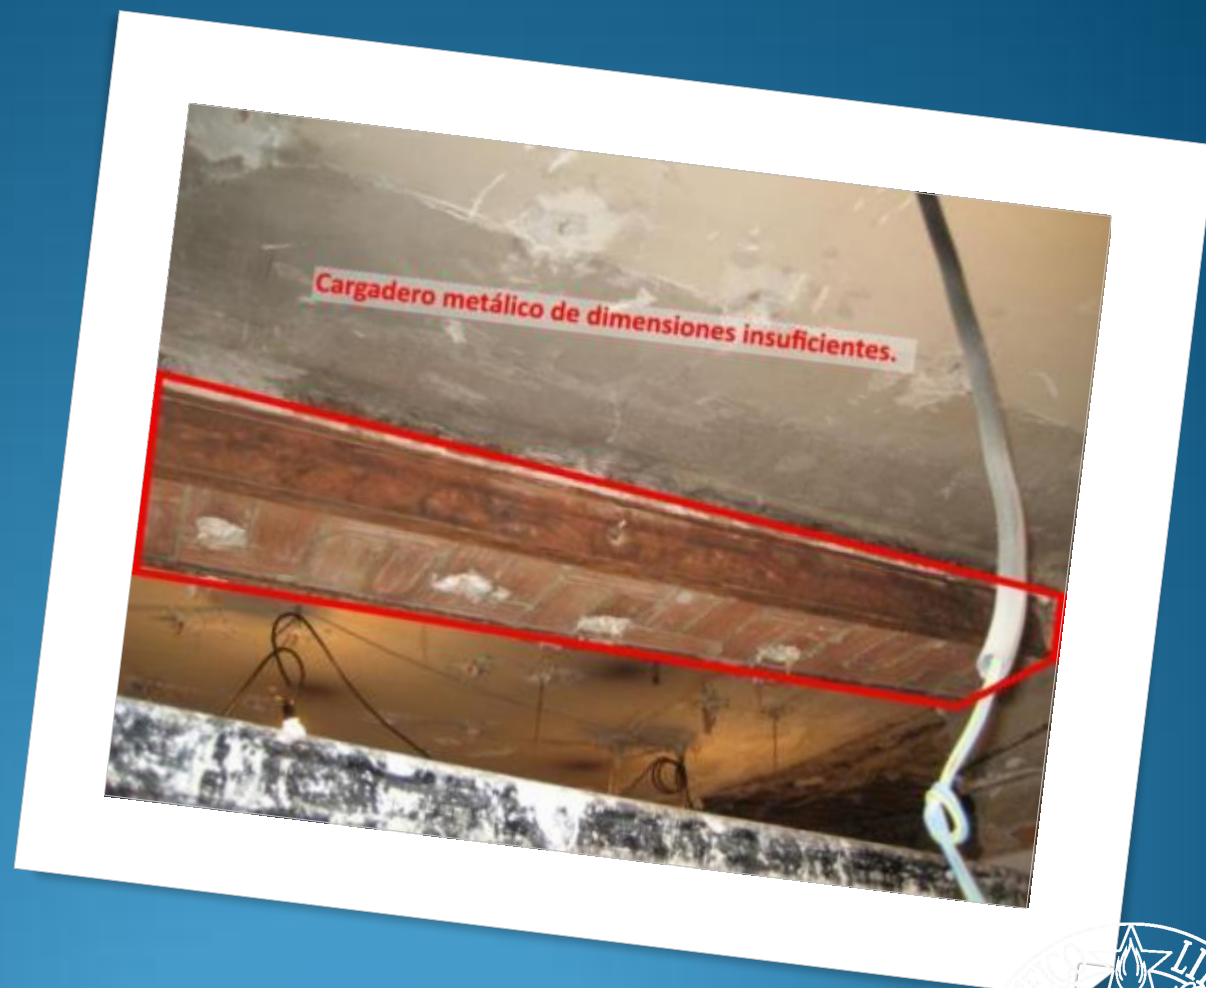
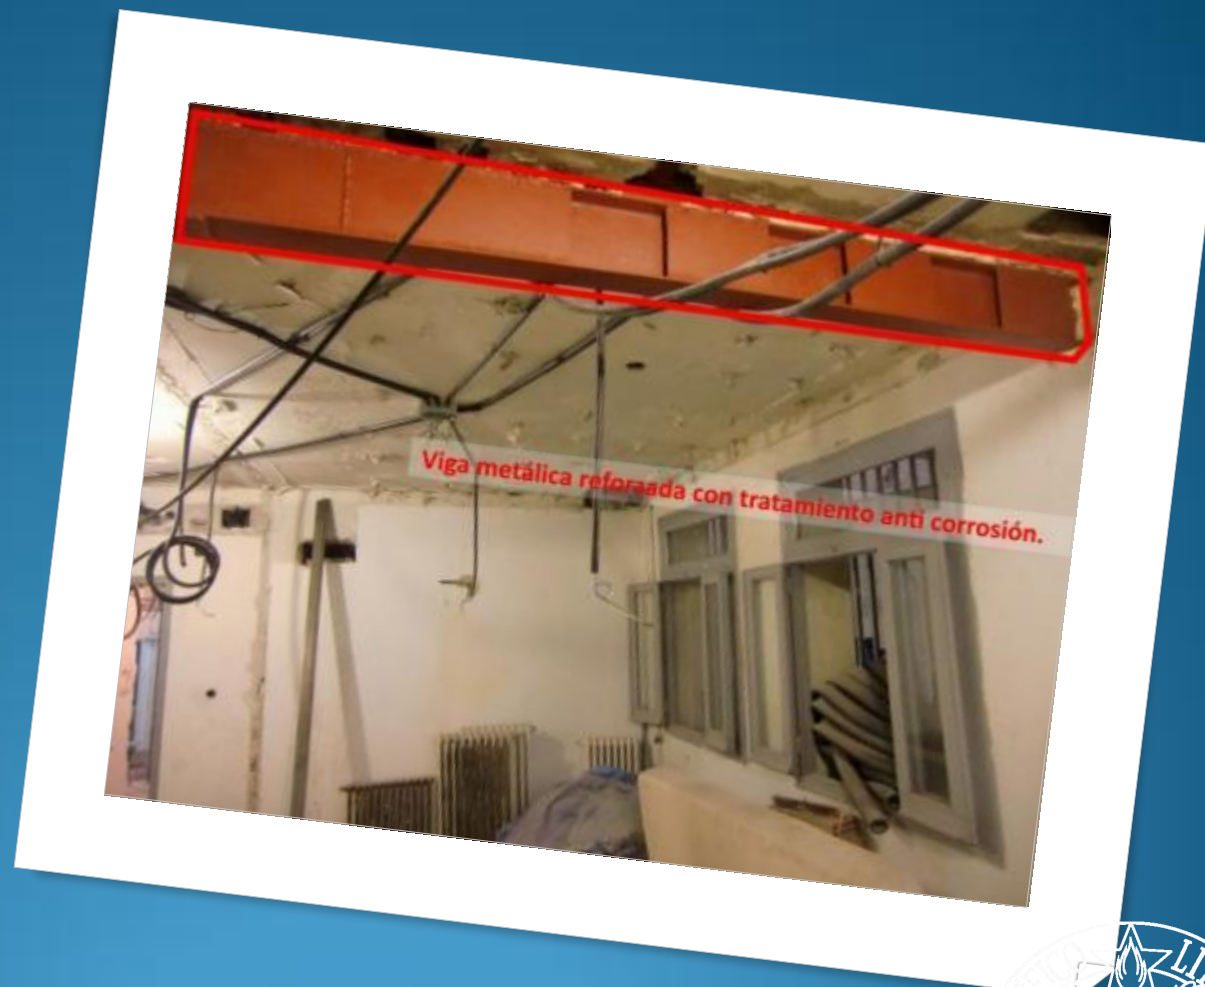
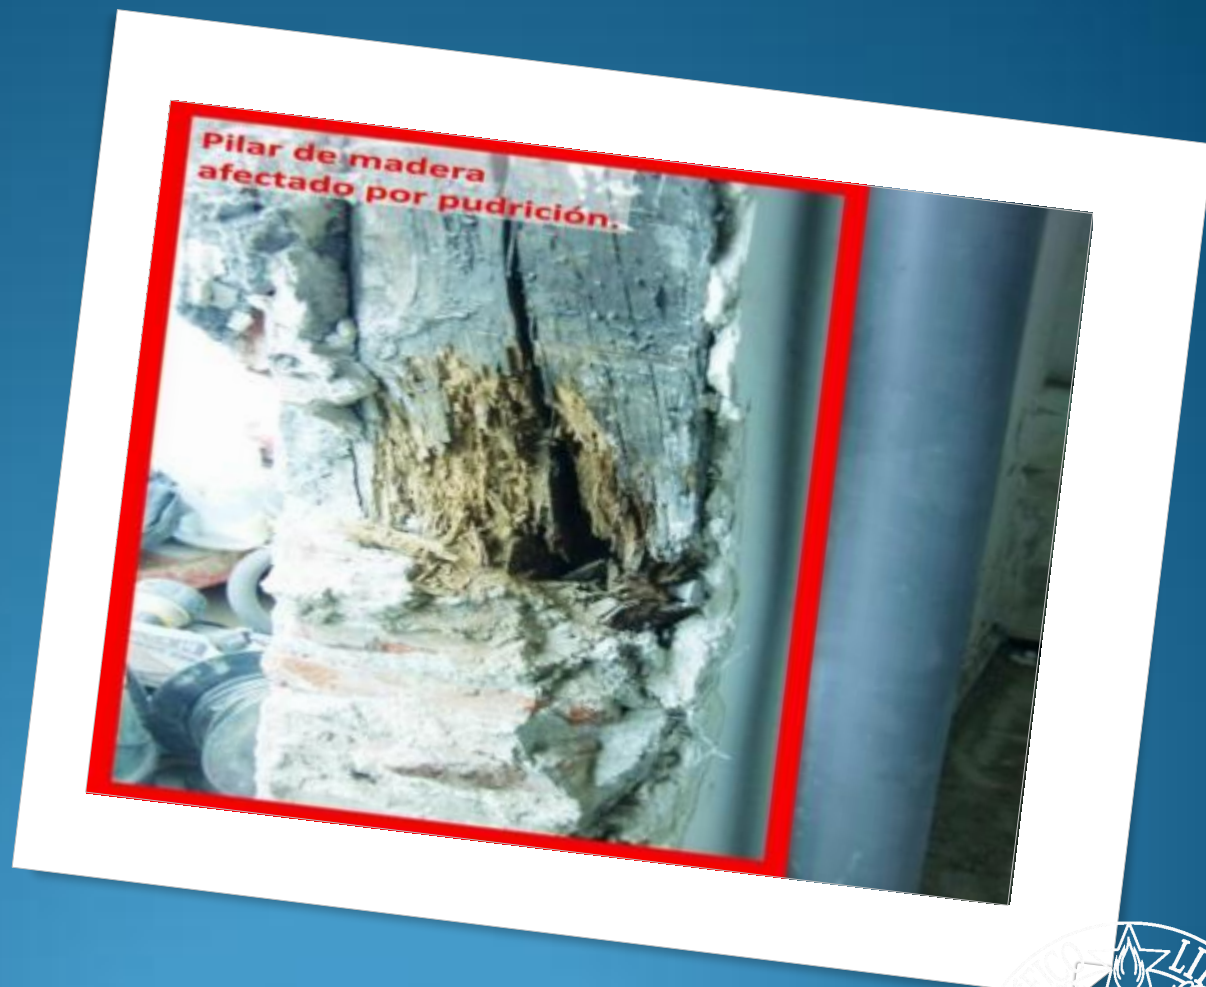
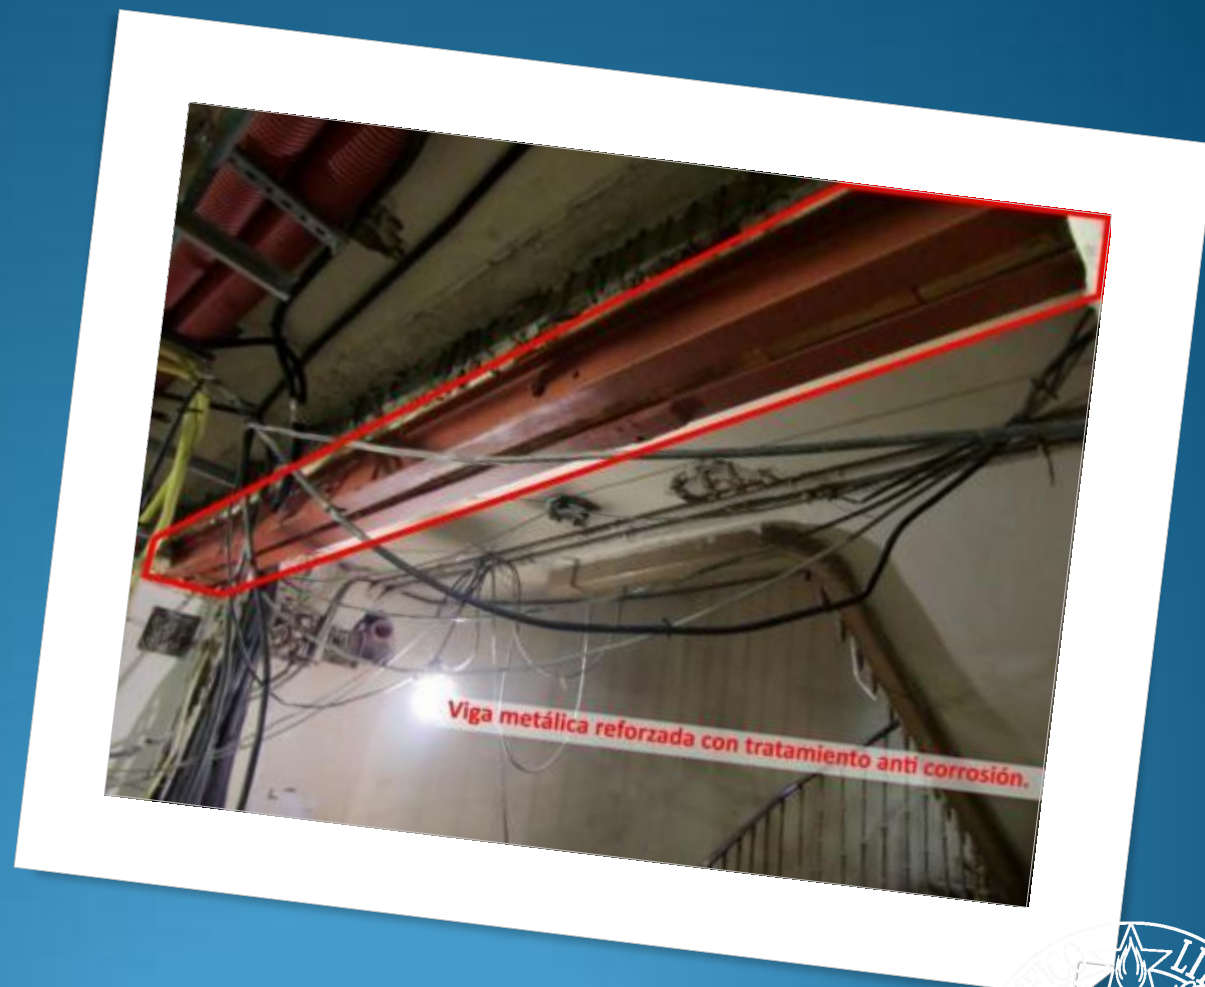
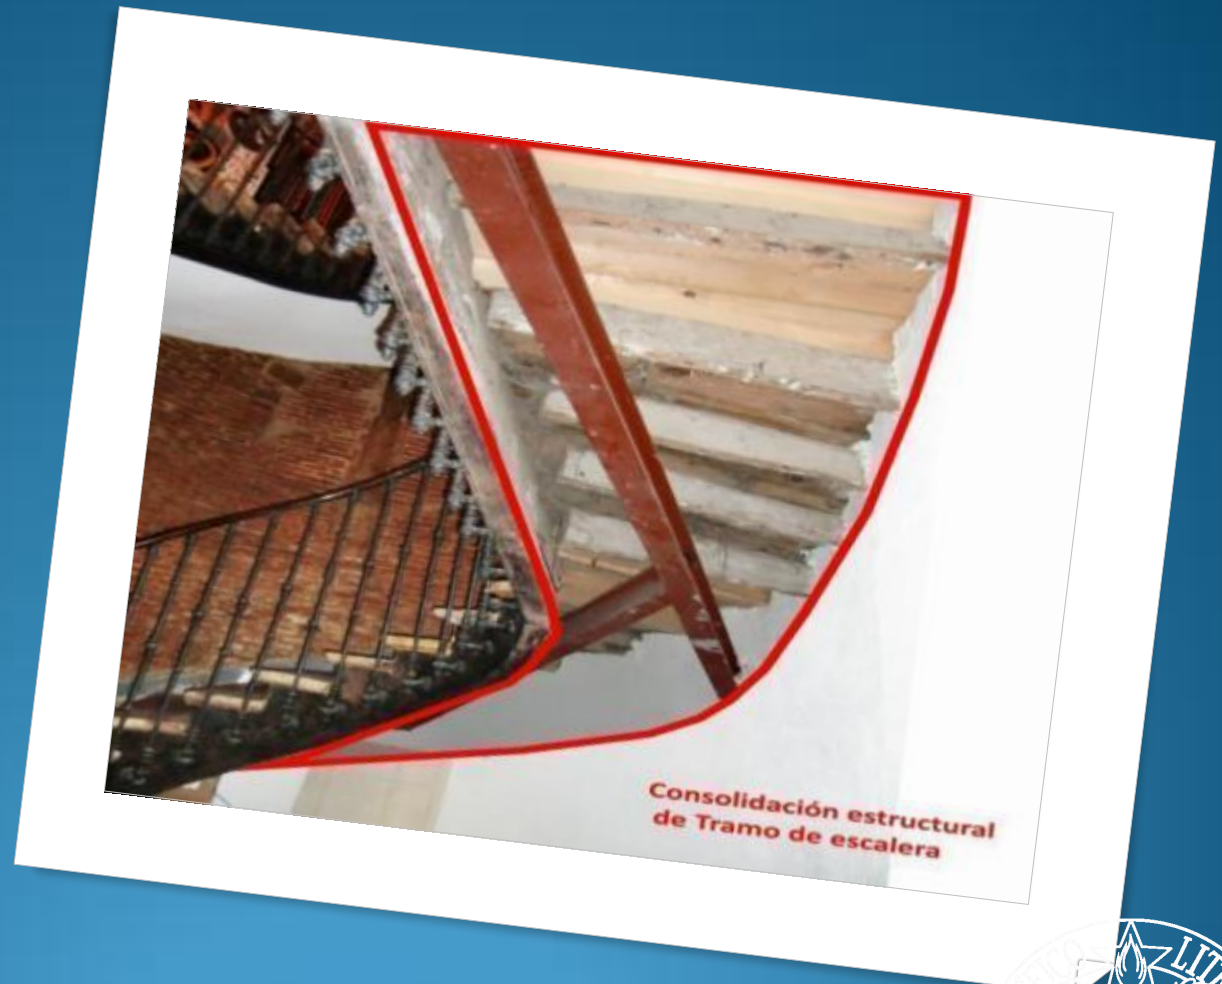
## Trabajos de refuerzo estructural

Se han encontrado vigas metálicas fisuradas y deformadas, que se han procedido a reforzar y reparar; se han reforzado todos los cargaderos que no por recalculo estructural no cumplían; se ha recalculado las sobrecargas de uso de las diferentes plantas y se han reforzado algunos forjados de planta baja, primera o segunda que carecían de capa de compresión y presentaban viguería de madera deteriorada, reforzándose estas viguerías con conectores

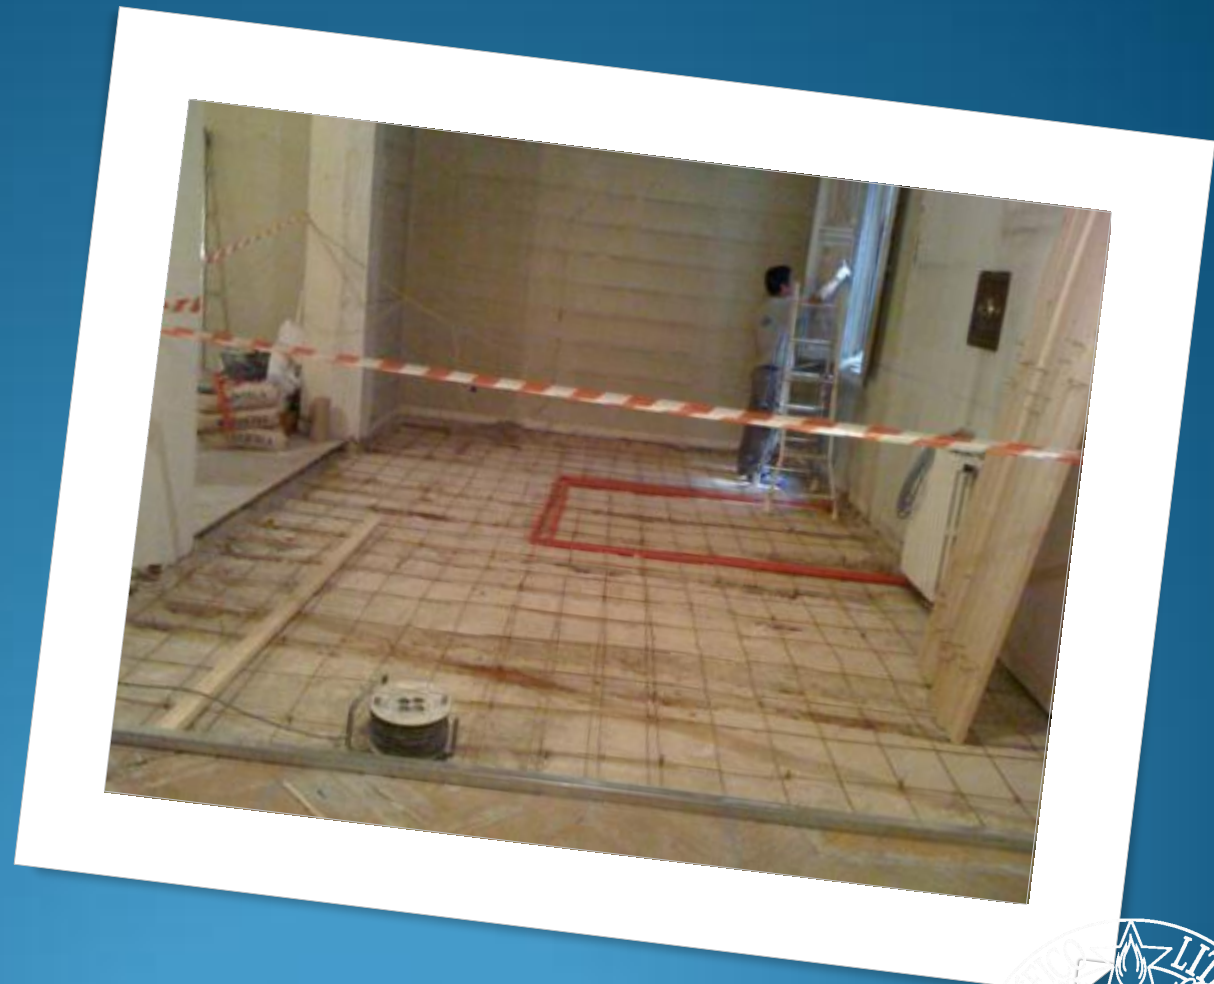
## Trabajos de refuerzo estructural en forjado de Administración

Se han realizado trabajos de demolición de tabiquerías, falsos techos carpinterías y mostradores de la antigua zona de administración en desuso. Se han reforzado zonas de forjado deterioradas por humedad, por coincidir con antiguos cuartos de baño. Se ha recuperado el entarimado de madera original del suelo, reponiendo zonas en las que se había eliminado o estaba muy deteriorado. Se ha realizado un cuarto almacén, se ha instalado una gran mampara de vidrio a junta, que sin interrumpir el espacio visual, delimita la zona de administración.

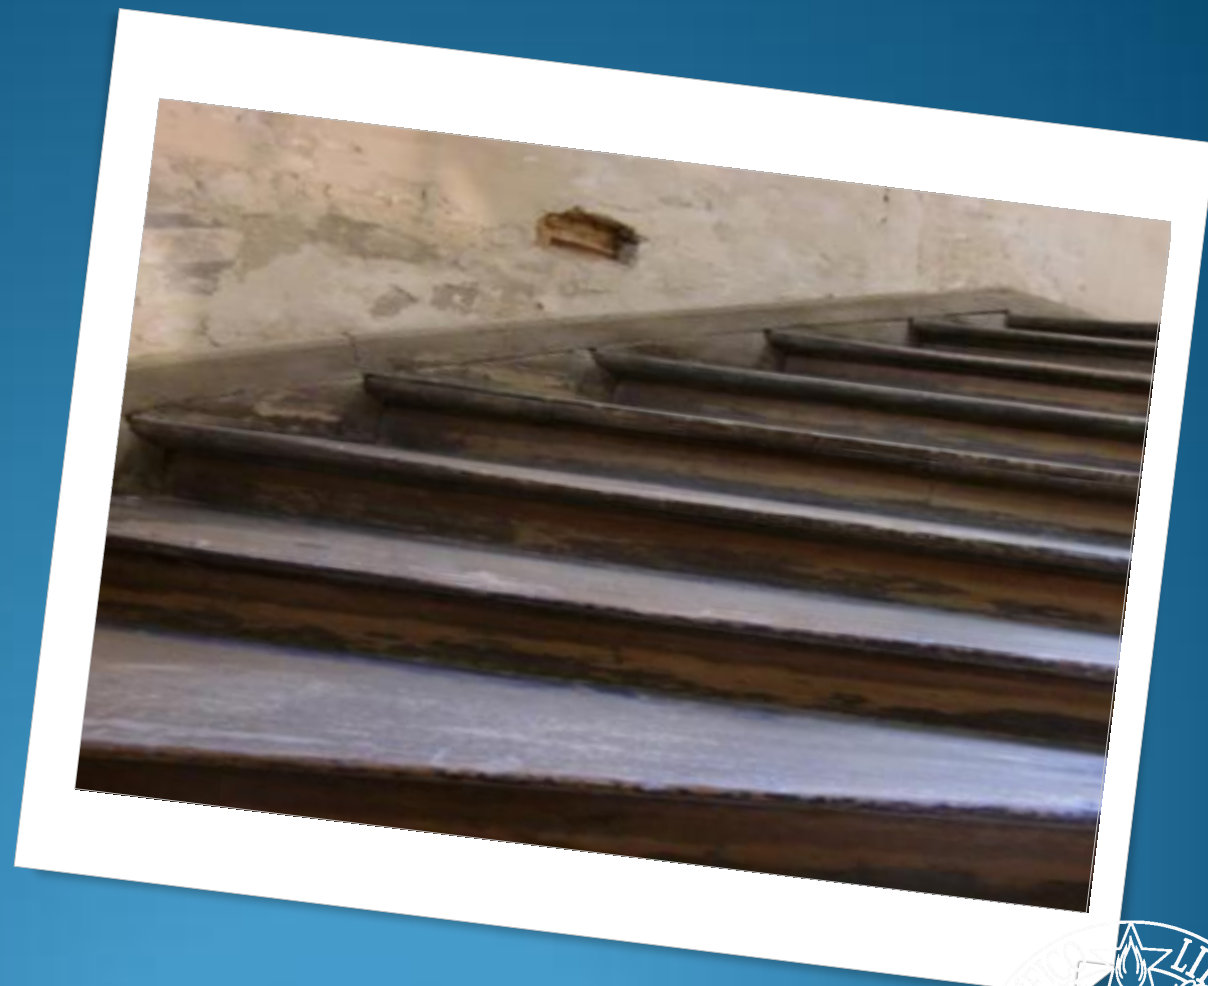
La escalera principal del edificio de Santa Catalina estaba en desuso y en un mal estado de conservación, que se acrecentaba en el tramo a la planta sótano, presentado este un estado de ruina total y en consecuencia de grave peligro.

Estado previo  
escalera

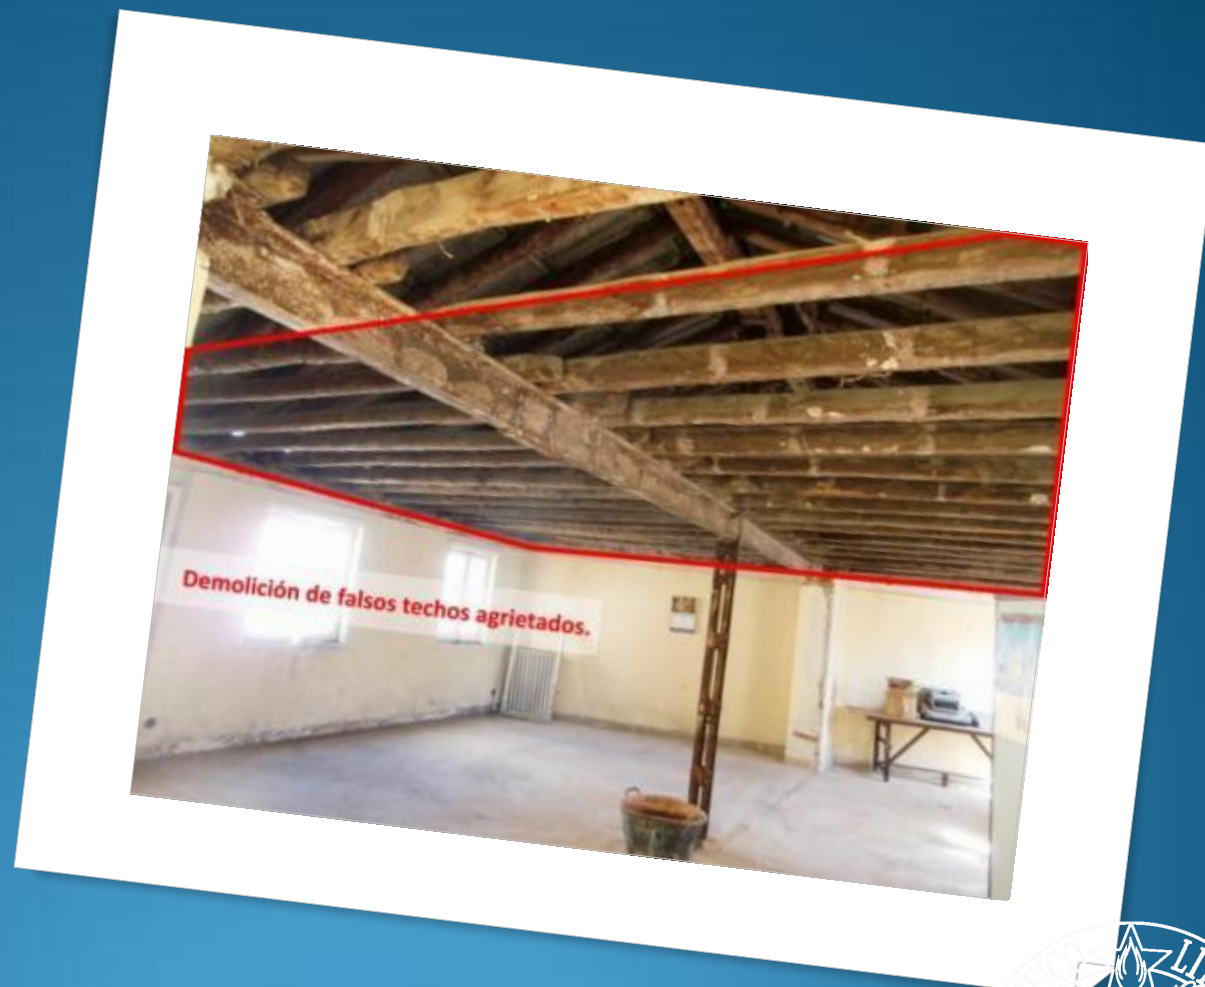
Actuando de urgencia debido al precario estado de conservación que presentaban los falsos techos de la zona derecha de la planta quinta del edificio de Santa Catalina, se procedió a realizar una demolición de estos falsos techos, que además ha permitido observar con claridad el estado de la estructura de la cubierta, así como del tablero y tejas de cubrición, descubriendo ciertos desperfectos y deficiencias. Se han levantado también los solados de linóleo que presentaban zonas abombadas.

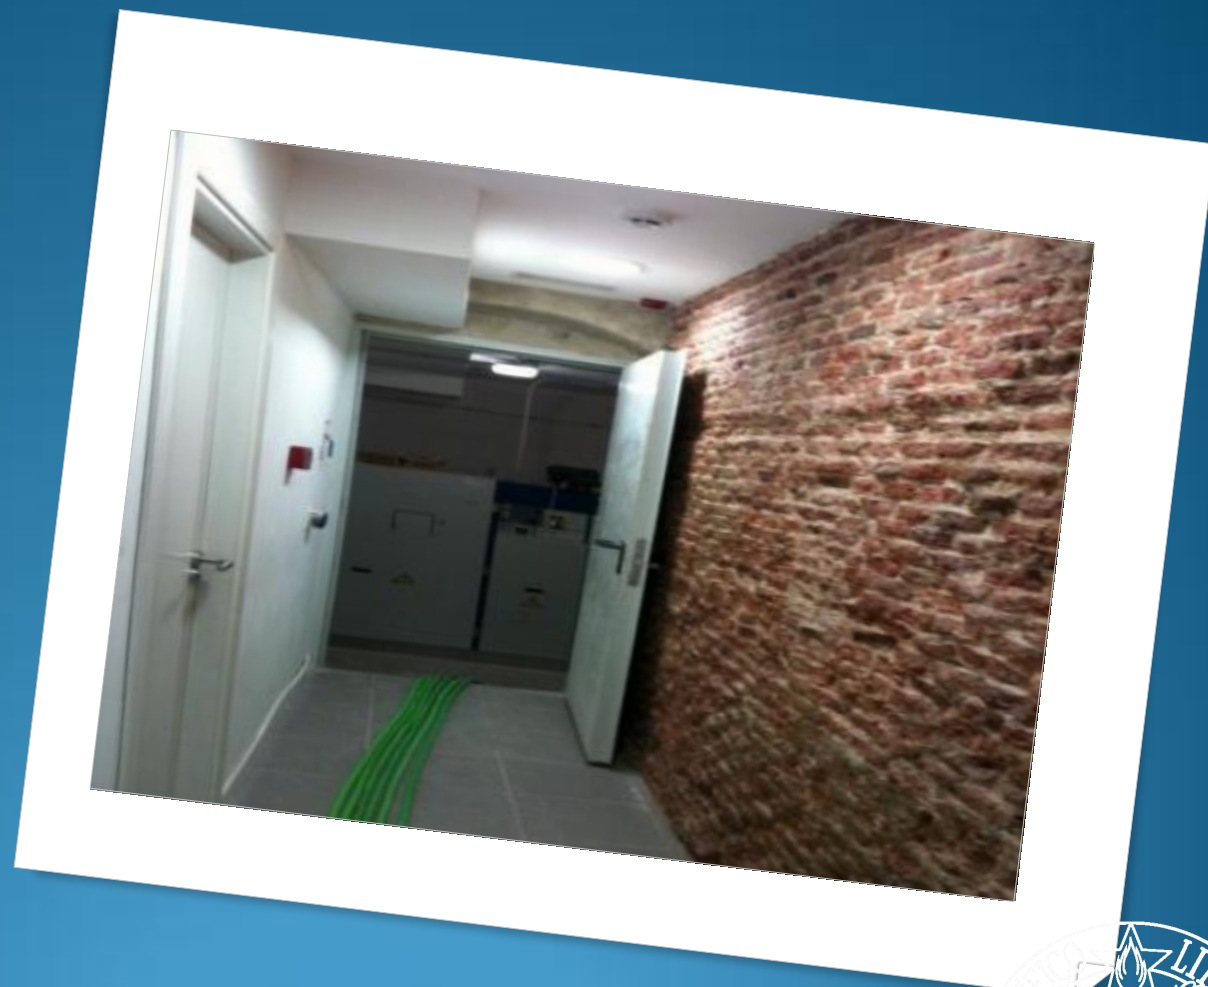
# Nuevo Centro de Transformación Eléctrico

Una vez ejecutada la obra civil, se ha procedido a montar toda la instalación del centro de seccionamiento y transformación, celdas de corte y aislamiento, celdas de protección del trafo, celda de medida, trafo de 400 kva de potencia, circuitos de toma de tierra, líneas e interconexiones y cuadros de generales de corte y protección de baja tensión a su vez también con toda la aparamenta necesaria.

Aprovechando la necesidad de refuerzo estructural de la cimentación de Santa Catalina, muy dañada, se ha ubicado un espacio que se ajustase a las dimensiones establecidas por la compañía suministradora y a la propia geometría del edificio. Se ha ampliado la planta sótano actual, que presentaba rellenos de tierra, vaciando estos rellenos y demoliendo antiguos pozos inutilizados. Se han consolidados y reforzado los muros de carga y cimentación, con un muro perimetral de hormigón armado realizado por batches (por tramos), por último en lo q a obra se refiere, se han realizado solados, revestimientos y pintura y se han instalado sistemas de ventilación, saneamiento y carpinterías cortafuegos.
